POŠKOZENÍ OBJEKTU KONSTRUKČNÍ SOUSTAVY TYPU T 06 B ZATÉKÁNÍM SRÁŽKOVÝCH VOD DO JEHO INTERIÉRU

This article concentrates on solving of damage of building system T 06 B, which was arisen by in-leak of rain water to interior of existing building. Here is given description of detected defects and designs of their repair works. At the end here are described adaptations of this building that were made in reality.

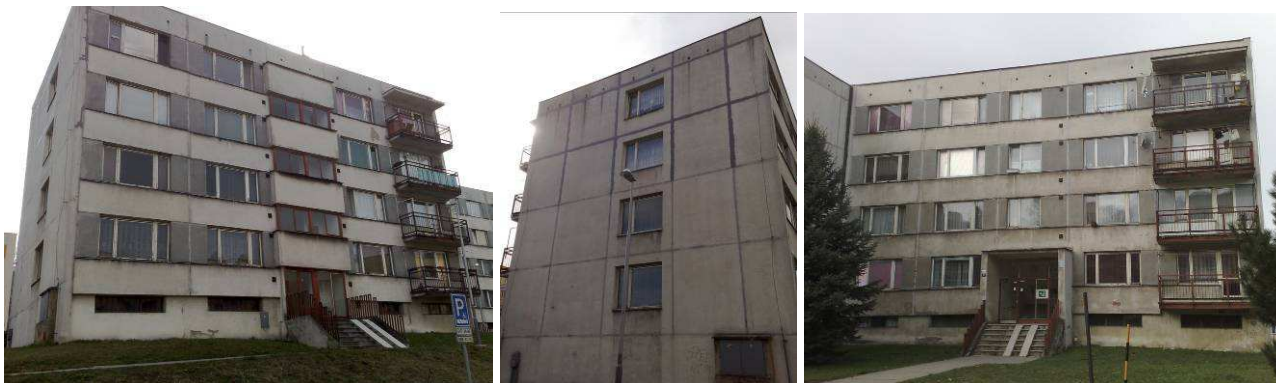
Obr.1 Pohledy na objekt z exteriéru

Při pohledu na poškozenou fasádu objektu z venkovní strany bylo zřejmé, že u těchto obvodových panelů došlo již vlivem stárí, zvětrávání a degradaci dalších pomocných, převážně klempířských konstrukcí k porušení základní funkce obvodového pláště – chránit objekt před vnějšími klimatickými vlivy. Vlivem této degradace docházelo k zatékání jak opravenými spárami, tak porézním povrchem. Dalším možným faktorem byly i poškozené, staré klempířské prvky kryjící atiku.

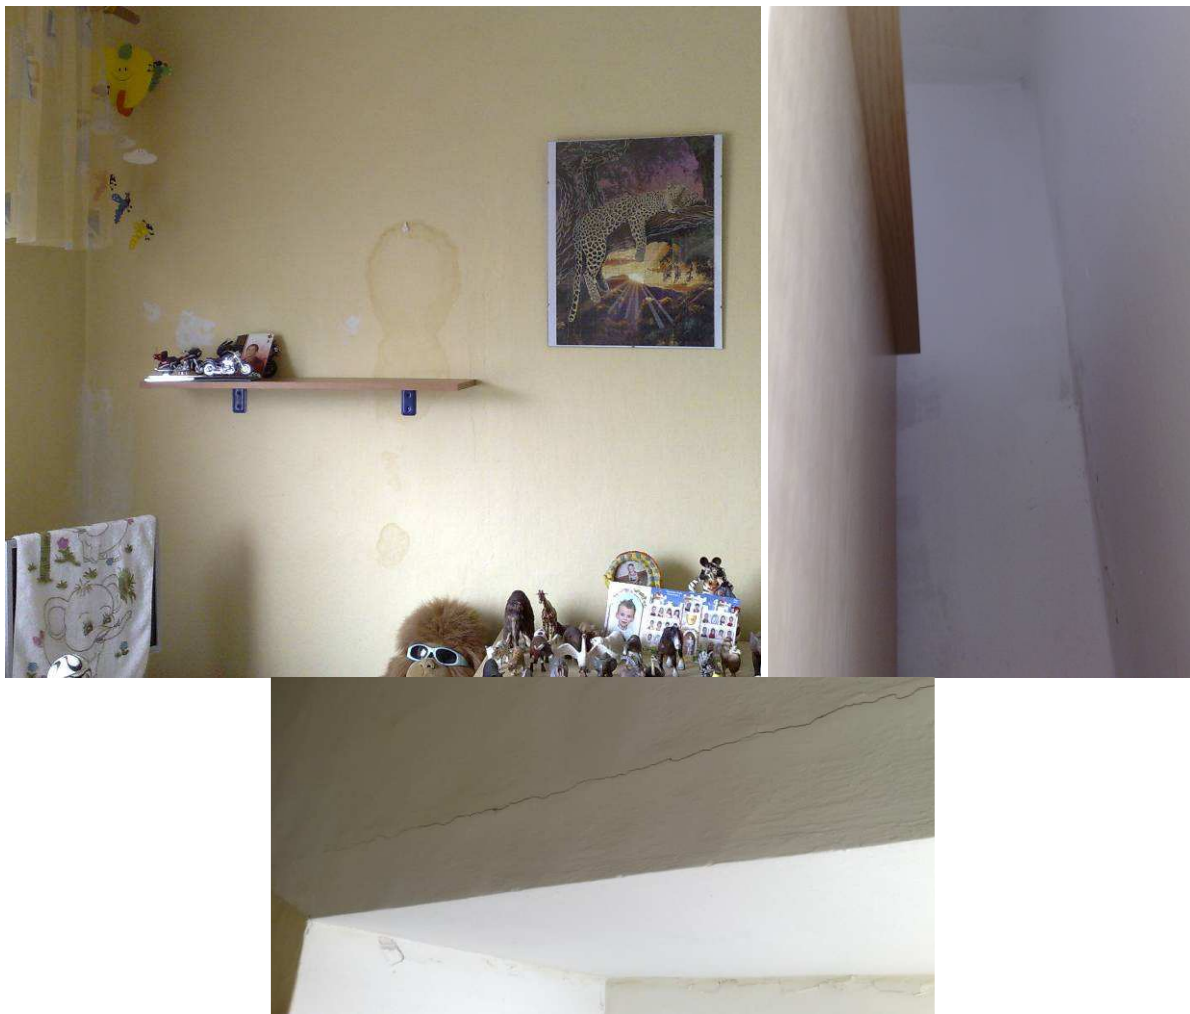
Obr.2 Interiér objektu

V tomto objektu typu T 06 B docházelo k poškození stávajících konstrukcí obvodových stěn, které bylo zapříčiněno opakovaným výskytem zatékání srážkových vod přes zdi obvodového pláště na štítové stěně budovy do interiéru jednoho z jeho bytů a to do místností dětského pokoje a ložnice. Sice zde byly již v dřívější době činěny pokusy o opravu této poruchy, avšak nikdy nebylo dosaženo její úplné opravy ke spokojenosti nájemníků tak, aby k protékání vody do interiéru už dále nedocházelo.

Do dnešní doby se u trhlin na vnitřních stěnách, příčkách a stropěch nejednalo o havarijní stav. Stav poškozených konstrukcí, zvláště obvodových fasádních panelů, sice odpovídal jejich stárí, avšak už vykazoval výrazné známky zvětrávání a s tím právě spojený výskyt následných navazujících poruch nebo změn. Bylo vhodné, aby byla provedena opatření zabraňující dalšímu možnému poškození nejen již narušených konstrukcí.

Na druhou stranu se z hygienického hlediska už jednalo o poměrně závažný problém, který celkem výrazně bránil v plnohodnotném užívání postižených místností, jelikož při opakovaném zavlhávání a případně následném výskytu plísní může dojít ke zhoršení zdravotního stavu nájemníků bytu, zvláště pak dětí. Z těchto důvodů mělo být zvaženo, zda by nebylo vhodné navrhovaná opatření urychlit pokud možno do jednoho roku, tzn. do roku 2009.

Protože předchozí zkušenosti prokazovali, že veškeré pokusy o dílčí opravy byly účinné pouze částečně, bylo doporučeno provedení dílčího, eventuálně celkového, zateplení poškozeného obvodového pláště. Efektivnější by bylo provést rovnou zateplení celého objektu, jelikož bylo možné, že se existující poruchy, které jsou popsány výše, mohou objevit i na jiných místech obvodového pláště.

Postup prováděných oprav měl začít opravou stávajících spár jejich pročištěním a vytmelením novým trvale pružným tmelem. Dále měla být fasáda vyčištěna od všech uvolněných či zvětralých částic a případně od mechů apod. Následovat mělo provedení kotvení tepelné izolace (zřejmě polystyrénu), jehož tloušťka měla být stanovená v přípravné fázi v projektové dokumentaci. Izolant zde měl kromě své tepelně ochranné funkce působit také jako separační vrstva a mechanická ochrana proti klimatickým vlivům, které jsou nejčastěji tvořeny větrem a deštěm. V neposlední řadě měly být postupně nanesené jednotlivé vrstvy fasády. Celé souvrství mělo být zakončeno probarvenou syntetickou omítkovinou.

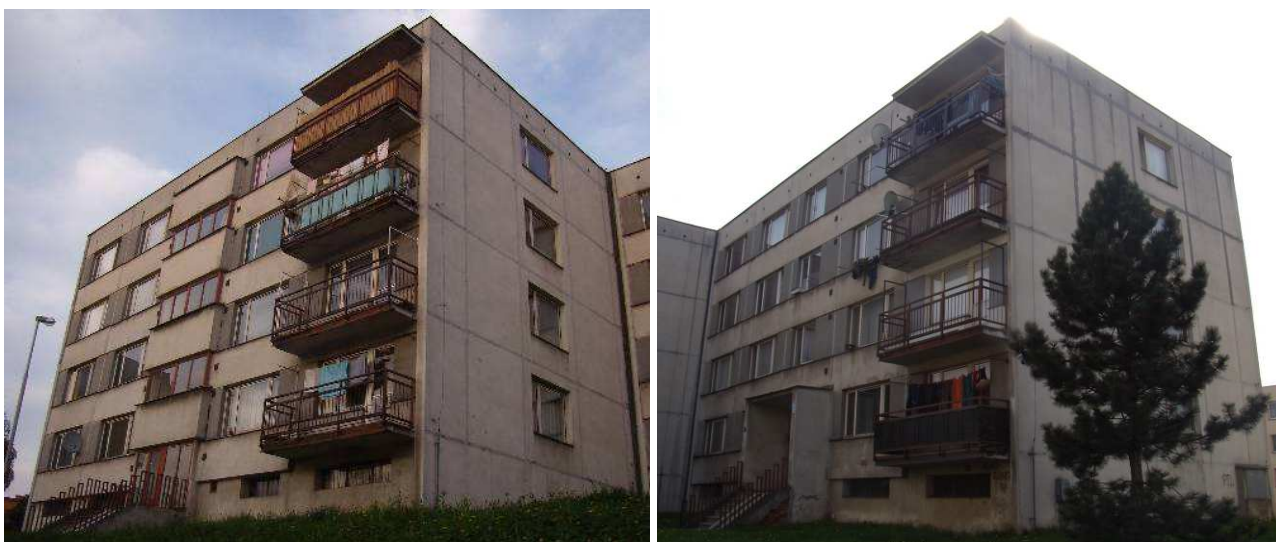
Při příchodu k dané budově kolemjdoucí uvítá stroze šedý panelový dům s jasně křičícími mezi-panelovými fasádními spárami a do očí bije z boční strany rozpadající se cihlové vstupní schodiště, zatím co převážná část okolní zástavby vesele září barvami opravených fasád.

Dle sdělení nájemníků prý bylo něco na fasádě prováděno – zřejmě oprava stávajících spár jejich pročištěním a znovu vytmelením novým trvale pružným tmelem. Avšak z pohledu na exteriérovou fasádu je zřejmé, že k provedení zateplení objektu tepelnou izolací, když už ne celé budovy, tak aspoň poškozené štítové stěny, stále nedošlo.

Obr.3 Pohledy na objekt z exteriéru po úpravách

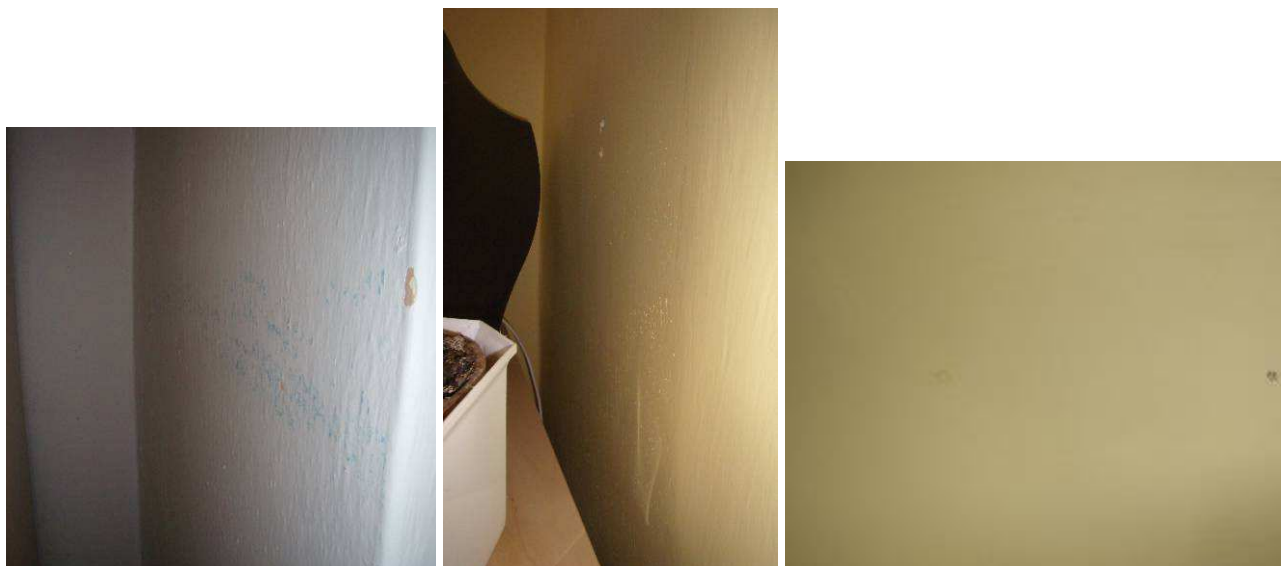
V interiéru bytu bylo v poškozených místnostech – ložnici a dětském pokoji – sice provedeno oškrábání stávající, plísní napadené omítky a natažení nové omítky, ale odstraňované závady se objevily znovu. Jakmile venku trošku zapršelo, měli nájemníci na zdi opět vlhké fleky od vody prosakující skrz obvodovou konstrukci z fasádních panelů. Bohužel se tito nájemníci o svůj byt opravdu pečlivě starají a hned po zjištění těchto opakujících se problémů si opatřili protiplísňový nátěr, kterýmž natřeli poškozené části napadených stěn, a opět si vymalovali. Naopak naštěstí byla letos podprůměrná zima a na jaře zatím přšelo jen jeden den, takže svou už pomalu pravidelnou činnost zatím nemuseli provádět v hojném počtu.

Obr.4 Interiér objektu po úpravách: opravená stěna s novou omítkou, už zamalovaný flek od vody prosakující skrz fasádu
